# Laboratorio Vivo de MIPaisaje

# Reabastecimiento de agua a la naturaleza mediante el reconocimiento del servicio ecosistémico en esquemas de protección de bosque y regeneración natural y asistida

## 2014-2020

2022

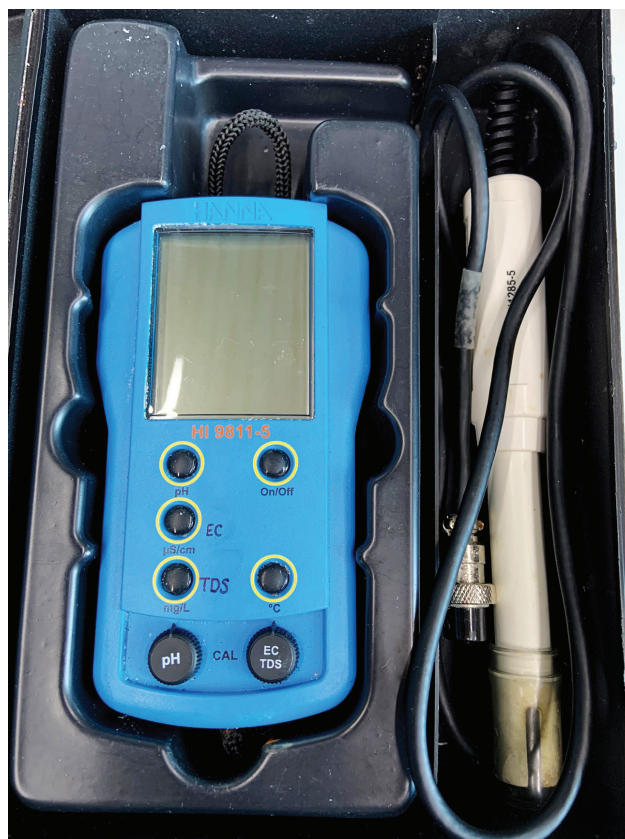
**Figura 3.** Multiparámetros HI9811-5 de la marca HANNA

La medición del pH, conductividad, sólidos disueltos y temperatura, se obtuvieron introduciendo la sonda en el cuerpo de agua por al menos 5 minutos para que se normalizaran los valores. En la libreta de campo se anotaron todos los valores registrados, así como la ubicación geográfica indicada por un GPS (Figura 5). Además, se anotó la hora, el día, el sitio de colecta y el nombre del colector de los datos; se registró si se tomaron muestras bacteriológicas e isotópicas y los datos se ingresaron a un formulario de toma de datos *offline* en la plataforma Epicollect5

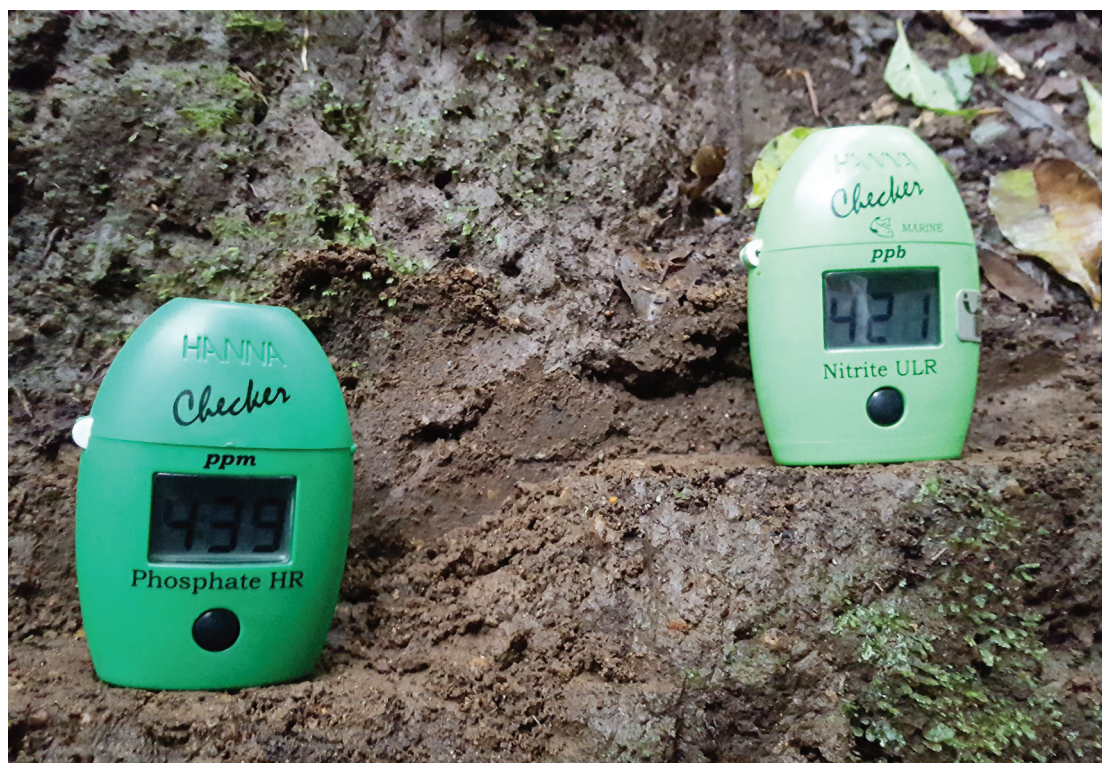
**Figura 4.** Medidores de nitritos y fosfatos de la marca HANNA

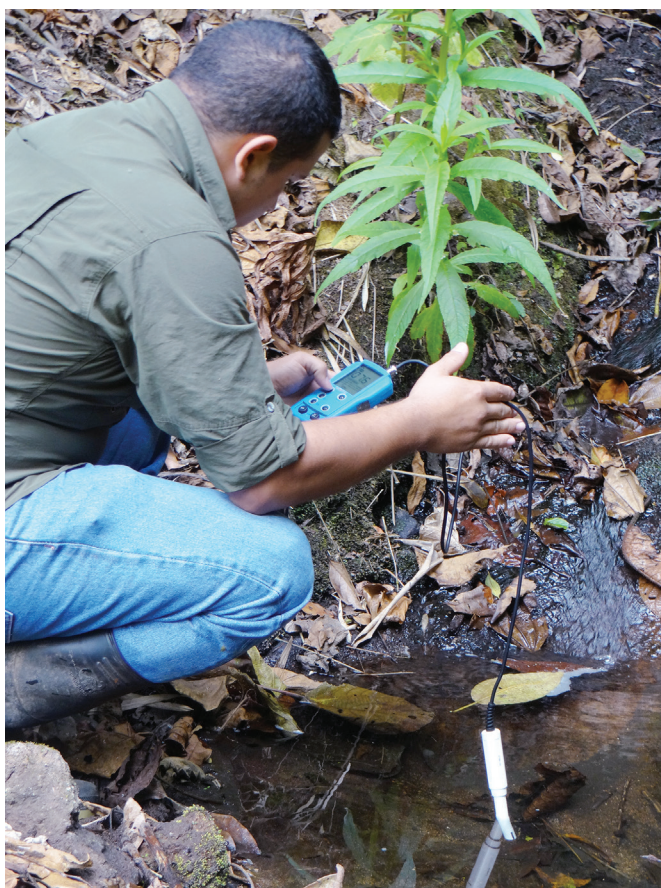
**Figura 5.** Muestreo de parámetros fisicoquímicos, bacteriológicos e isotópicos llevados a cabo para determinar la calidad del agua

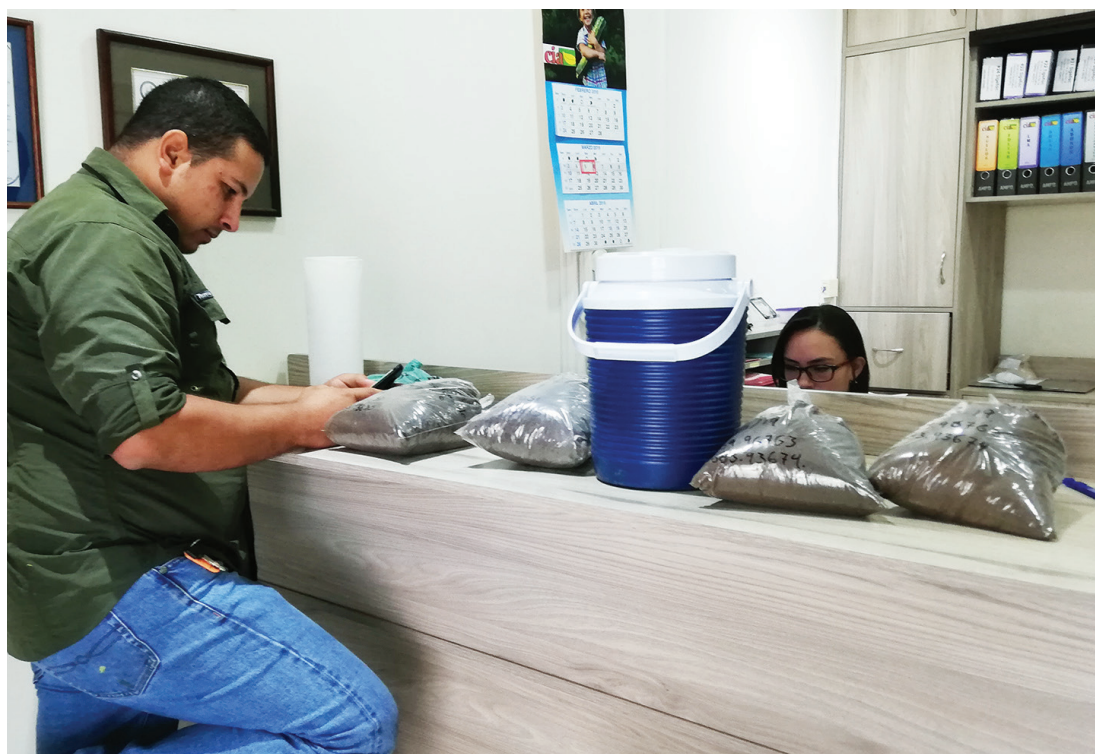
**Figura 7.** Entrega de muestras de suelo en el Centro de Investigaciones Agronómicas de la Universidad de Costa Rica

Como parte del sistema de monitoreo del Proyecto, también se tomaron muestras de suelo en los distintos usos del suelo de las fincas que participaron del Proyecto, con el fin de hacer comparaciones entre los usos del suelo, su composición y calcular su pérdida por su uso a partir de la fórmula universal de pérdida de suelo (RUSLE). Las muestras tomadas *in situ* fueron llevadas al laboratorio del CIA-UCR para que se realizaran los análisis de composición del suelo, humedad y granulometría. Con los resultados obtenidos se elaboró el mapa de pérdida de suelo (Figura 7).

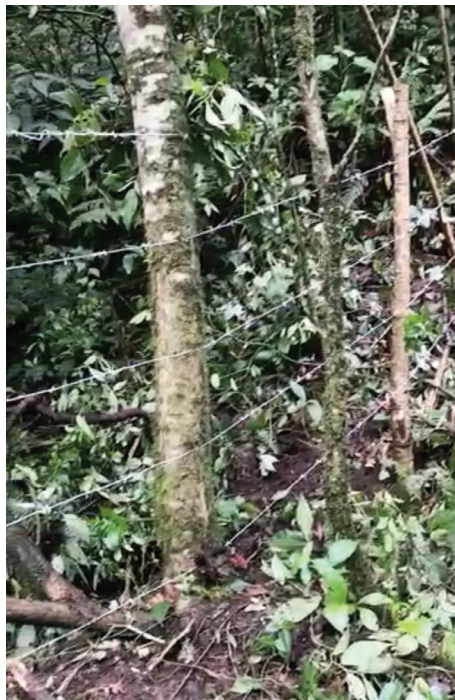
**Figura 19.** Cerca sustituida en el área bajo regeneración natural en la Finca Lajas, Poás de Aserrí, Costa Rica

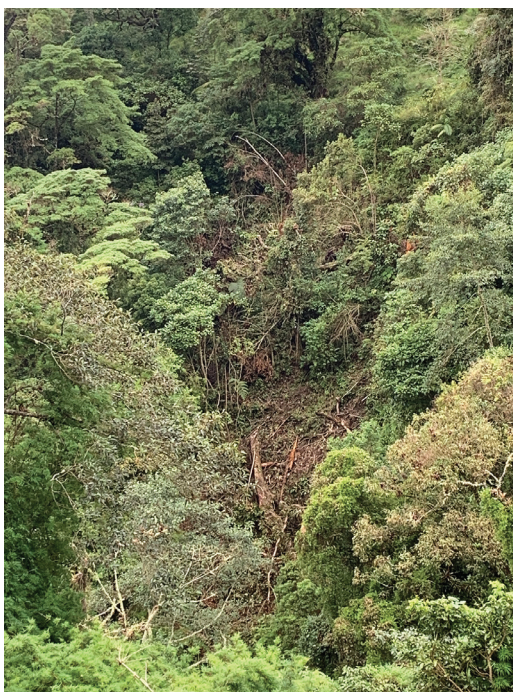
**Figura 20.** Área susceptible a derrumbes en la finca Robles del Campanario, Coronado, Costa Rica

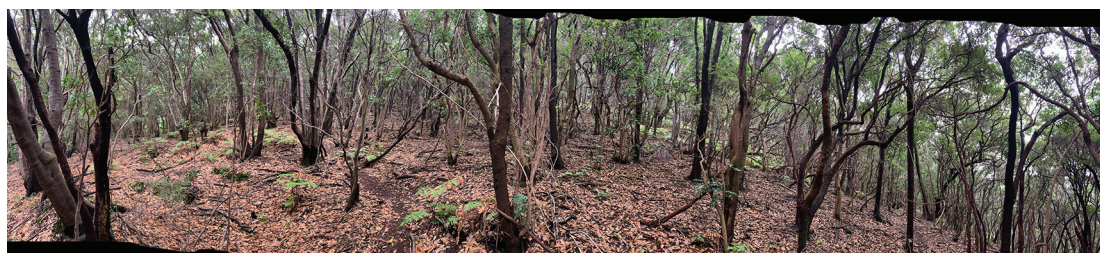
**Figura 21.** Área de bosque e identificación de zonas donde poner cercas de la finca Colinas Vertical, Grecia, Costa Rica

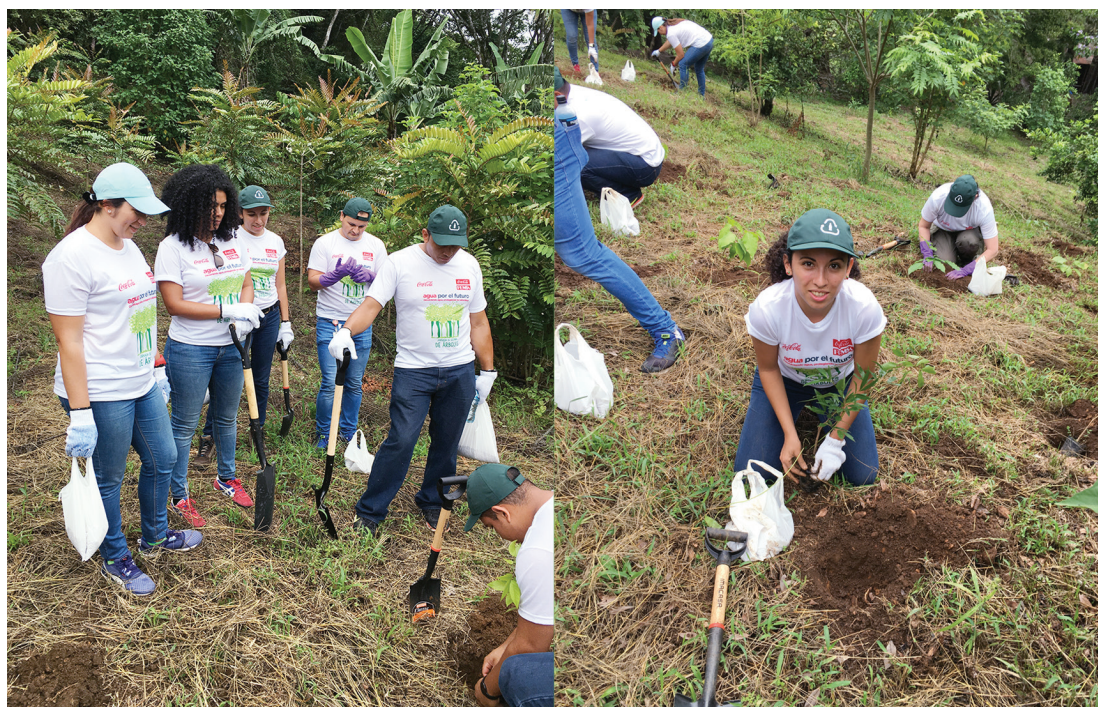
**Figura 22.** Proceso de regeneración asistida llevado a cabo por colaboradores de Coca Cola Company y Coca Cola FEMSA entre el 2015-2016 en el campus de la Universidad para la Paz, Ciudad Colón, Costa Rica

Durante el periodo 2015-2016, al menos 100 colaboradores de Coca Cola Company y Coca Cola FEMSA realizaron dos actividades de siembra de plántones de árboles, con el fin de llevar a cabo una regeneración asistida, en 2 ha cubiertas de pasto de la Universidad para la PAZ en donde se logró sembrar un total de 1000 árboles (Cuadro 4). En mayo del 2018 se realizó, en conjunto con 75 colaboradores de estas empresas, otra jornada de regeneración asistida en la cual se sustituyeron árboles enfermos y muertos de las siembras realizadas en el 2015 y 2016 (figuras 22 y 23) y se intervino una nueva área de más o menos 1 ha. En el 2019 se realizó otra actividad similar que, conjuntamente con las anteriores, permitieron la siembra de un total de 4000 árboles en 4 ha del 2015 al 2019.

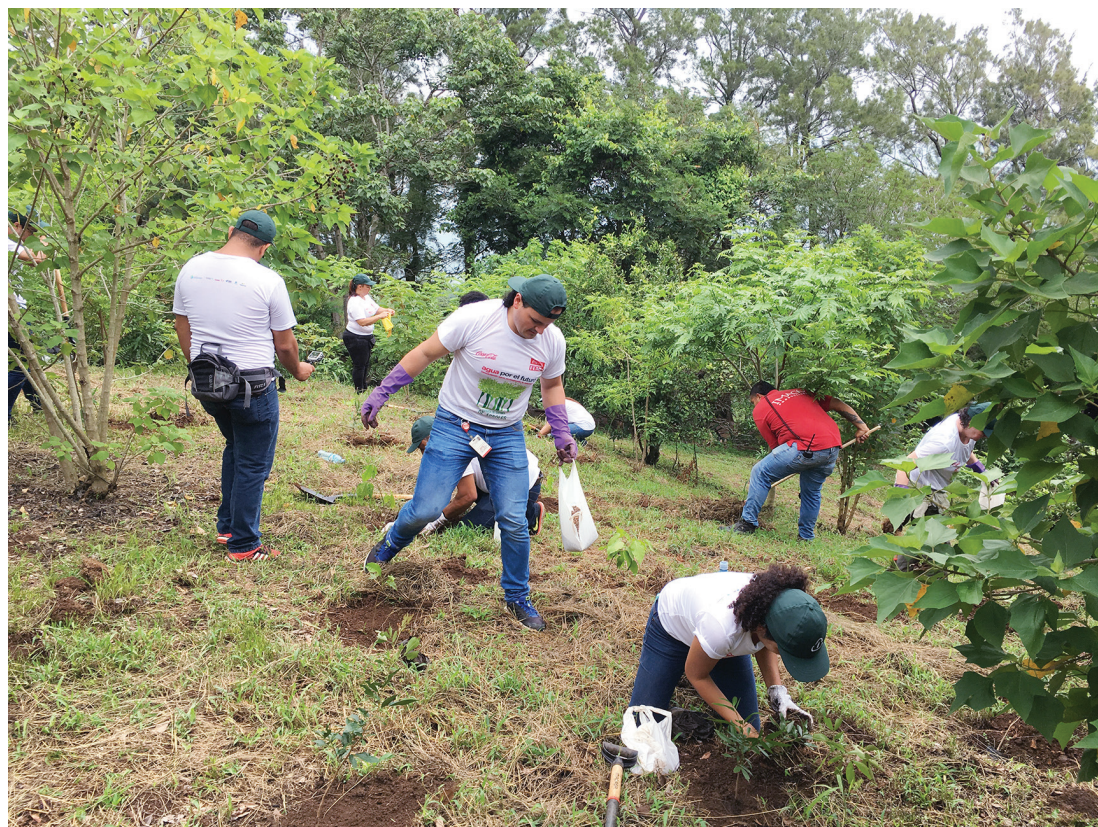
**Figura 23.** Proceso de regeneración asistida llevado a cabo por colaboradores de Coca Cola Company y Coca Cola FEMSA en el 2019 en el campus de la Universidad para la Paz, Ciudad Colón, Costa Rica

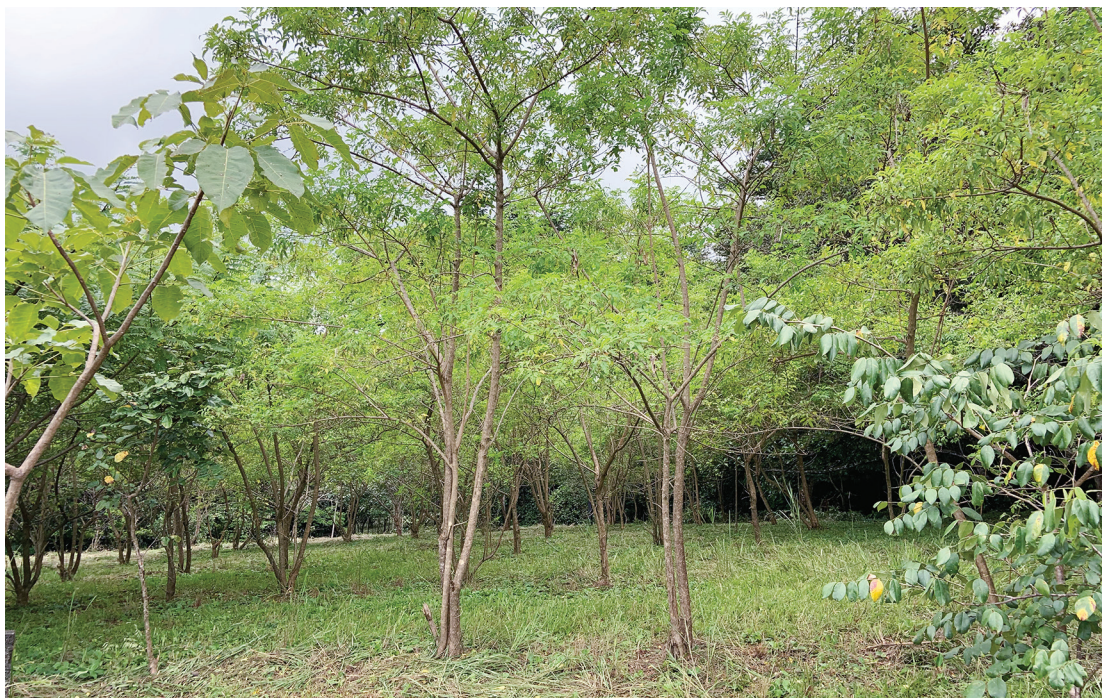
**Figura 24.** Área de regeneración asistida establecida en el *campus* de la Universidad para la Paz en el 2015, foto del 2020

Según el seguimiento realizado en el periodo de los 5 años evaluados, se pudo evidenciar un buen crecimiento de los árboles plantados que empezaron a cubrir las áreas de pasto y bambusales migrando hacia una estructura más similar a un tacotal o bosque secundario (figuras 24, 25 y 26), la cual fue posible evidenciar mediante fotografías aéreas.

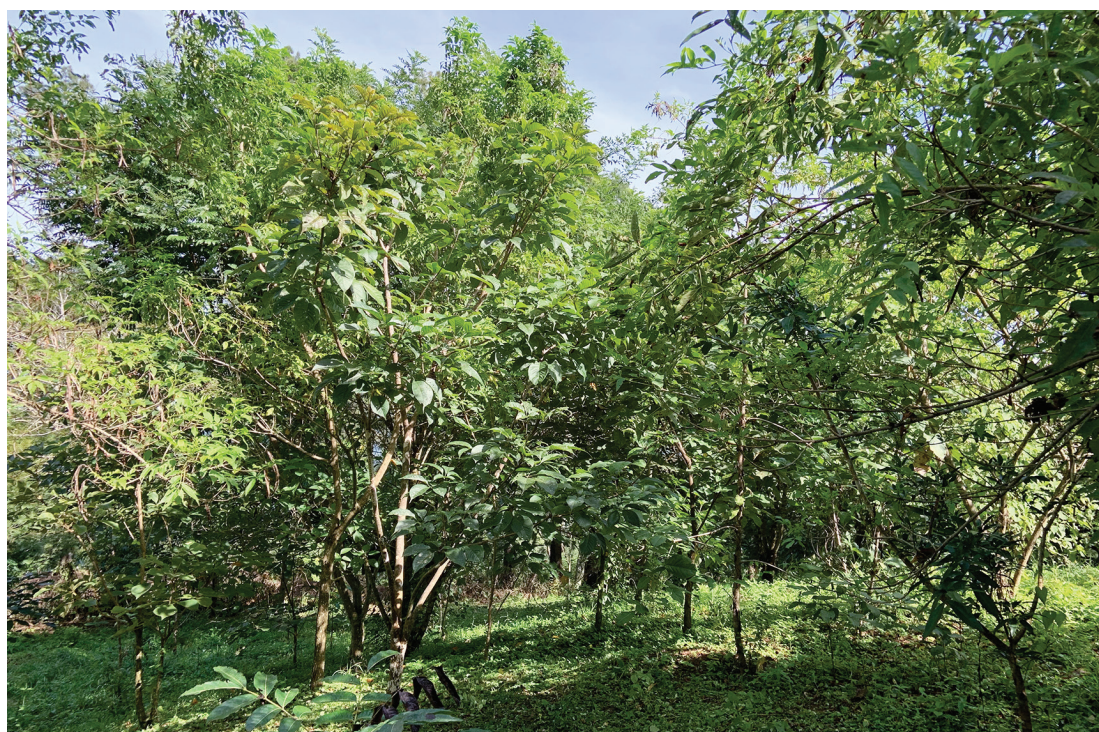
**Figura 25.** Área de regeneración asistida establecida en el *campus* de la Universidad para la Paz en el 2016, foto del 2020

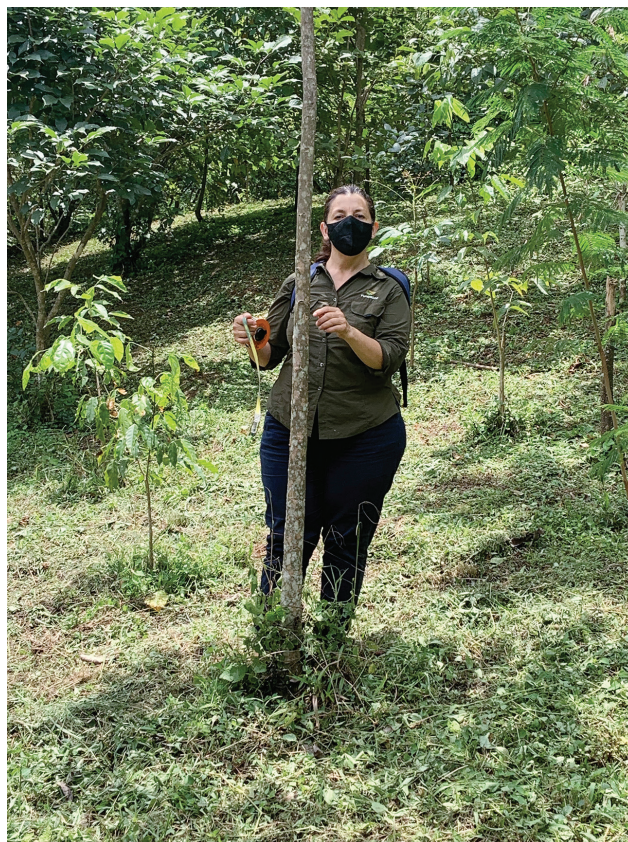
**Figura 26.** Revisión del estado de los árboles plantados en el 2016 en el *campus* de la Universidad para la Paz, Ciudad Colón, Costa Rica

El éxito de la regeneración asistida (20% de mortalidad), llevada a cabo en la Universidad para La Paz, se debió al trabajo y aporte de todas las partes, tanto de los colaboradores de Coca Cola FEMSA y Coca Cola Company, de los funcionarios de FUNDECOR que brindaron su asesoría técnica y de la Universidad para la Paz y sus colaboradores que apoyaron el proceso de escogencia, la preparación de los sitios y el mantenimiento y cuidado de los árboles plantados desde el 2016 y hasta el 2020.
